Détails véhicule

VIN	VR3EDYHT3 RJ679047	Date d'immatriculation	29/04/2024	Couleur	BLANC ICY OPAQUE STD
Marque	PEUGEOT	Immatriculation	GW-684-RN	Odometre	34 858 km
Modèle	PARTNER FOURGON XL 950KG BHD1 100 S&S B	Etat du véhicule	Conforme		
Pré-dommage		Montant pré-dommage	-	Commentaires pré-dommage

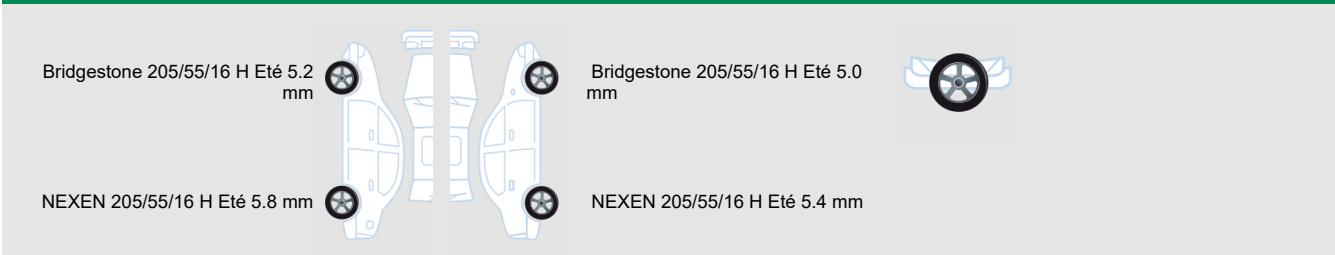
Pneumatiques

Bridgestone 205/55/16 H Eté 5.2 mm
 Bridgestone 205/55/16 H Eté 5.0 mm
 NEXEN 205/55/16 H Eté 5.8 mm
 NEXEN 205/55/16 H Eté 5.4 mm
