**Détails véhicule**

VIN	VF3VBYHRM P7809789	Marque	PEUGEOT	Date d'entretien	-
Immatriculation	GN-349-ME	Modèle	EXPERT FG XL BHD100 S&S BVM6	Odomètre d'entretien	-
Date d'immatriculation	21/04/2023	Année	2023	Couleur	BLANC ICY OPAQUE STD
Odometre	57 759 km	Cylindrée	-	Capitonnage	43FT
Carburant	Diesel	Carrosserie	FOURGON L3 H1	Date du prochain Contrôle Technique	-
Sièges	-	Transmission	Manuelle	CO2	179
Portes	-	Vitesses	4

**Détails d'évaluation**

Date d'évaluation 10/06/2025

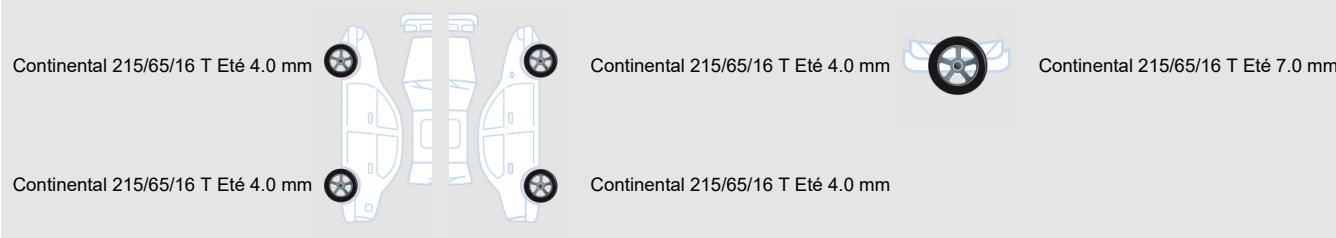
**Pneumatiques**

PneuARD Continental 215/65/16 T 4.7 Mm  
PneuARG Continental 215/65/16 T 4.1 Mm  
PneuAVG Continental 215/65/16 T 4.9 Mm  
PneuAVD Continental 215/65/16 T 4.7 Mm  
PneuAR Continental 215/65/16 T 7.0 Mm
