Détails véhicule

VIN	VF7SXHNPZ NT608477	Marque	CITROEN	Date d'entretien	-
Immatriculation	GH-772-XP	Modèle	C3 V4 PT110 S&S BVM SHINE PK	Odomètre d'entretien	-
Date d'immatriculation	05/08/2022	Année	2022	Couleur	EVL GRIS PLATINIUM
Odometre	14 866 km	Cylindrée	-	Capitonnage	V0FC
Carburant	Essence	Carrosserie	BERLINE 5 PORTES	Date du prochain Contrôle Technique	-
Sièges	-	Transmission	Manuelle	CO2	123
Portes	5	Vitesses	4

Détails d'évaluation

Date d'évaluation	07/08/2023	Parc	HORDAIN

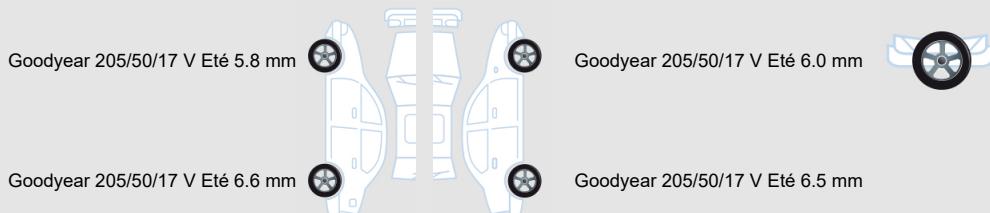
Pneumatiques

PneuARD Goodyear 205/50/17 V 6.5 Mm
 PneuAVD Goodyear 205/50/17 V 6.0 Mm
 PneuARG Goodyear 205/50/17 V 6.6 Mm
 PneuAVG Goodyear 205/50/17 V 5.8 Mm
